**IBM System Storage SAN ボリューム・
コントローラー**

**トラブルシューティング・
ガイド**

本書は、IBM SAN ボリューム・コントローラーのバージョン 7.6、および新しい版で明記されていない限り、以降のすべてのリリースおよびモディフィケーションに適用されます。

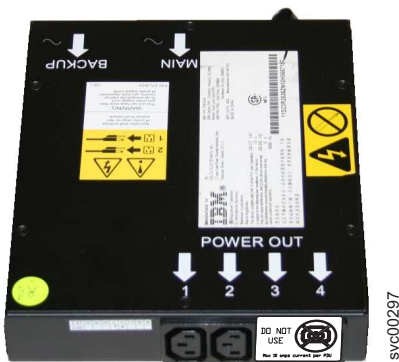
図 37 は、冗長 AC 電源スイッチを示しています。

図 37. 冗長 AC 電源スイッチの写真

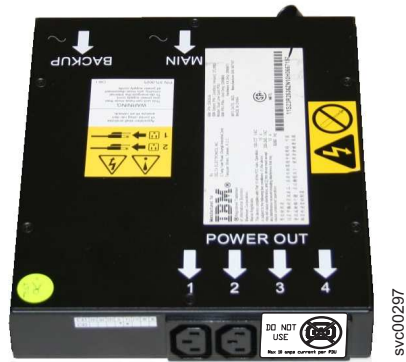
冗長 AC 電源スイッチは、単一の電源回路の障害からの SAN ボリューム・コントローラー・ノードの回復力を高めるためのオプション・フィーチャーです。冗長 AC 電源スイッチは、無停電電源装置 (uninterruptible power supply) の交換用ではありません。各ノードには、無停電電源装置 (uninterruptible power supply) も使用する必要があります。

60 ページの図 45 は、冗長 AC 電源スイッチ を示しています。

図 45. 冗長 AC 電源スイッチFRU の図
