**IBM System Storage SAN Volume
Controller**

문제점 해결 안내서

이 개정판은 새 개정판에 별도로 명시하지 않는 한 버전 8, 릴리스 1, 수정 3 및 모든 후속 수정에 적용됩니다.

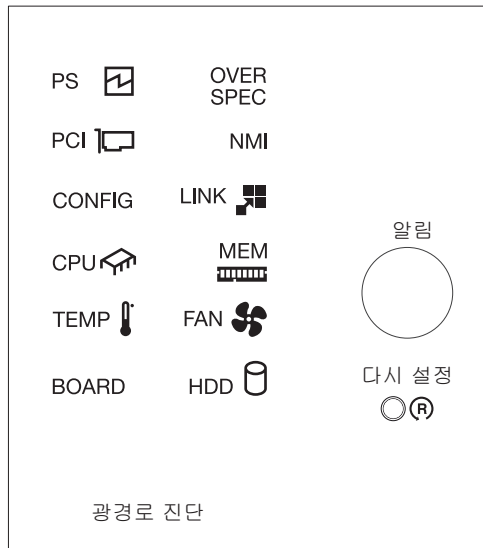
그림 46. SAN Volume Controller 2145-DH8 광경로 진단 패널

그림 45에 표시된 대로 해제 걸쇠를 누르고, 그림 46에 표시되는 광경로 진단 단 패널을 여십시오.

광경로 진단 패널에서 하나 이상의 LED가 켜져 있거나 깜박입니까?
