**IBM System Storage SAN Volume  
Controller**

**故障诊断指南**

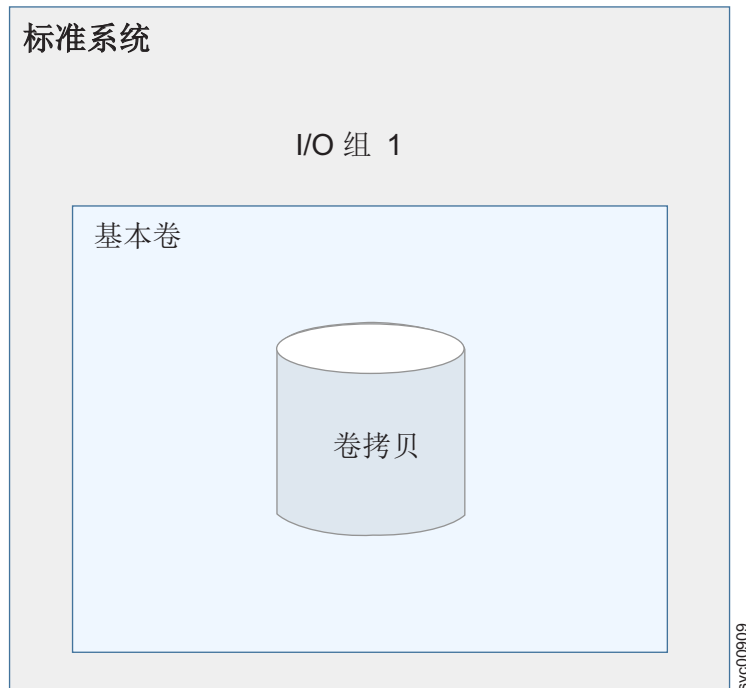
图 3. 基本卷的示例

- 基本卷，其中卷的单个拷贝在一个 I/O 组中进行高速缓存。可以在任何系统拓扑中建立基本卷；但是，第 4 页的图 3 显示标准系统拓扑。
